# **Analyse der Midair- Collision bei Überlingen (WBA)**

- **Durchführung der Analyse im Rahmen einer Diplomarbeit**
- **zugrunde liegende Informationsquellen:**
  - Vorläufiger Untersuchungsbericht der BFU
  - ZDF-Dokumentation „Tod über den Wolken“
  - Pressemitteilungen der BFU
  - Aufzeichnung des Sprechverkehrs im Area Control Center (ACC) Zürich

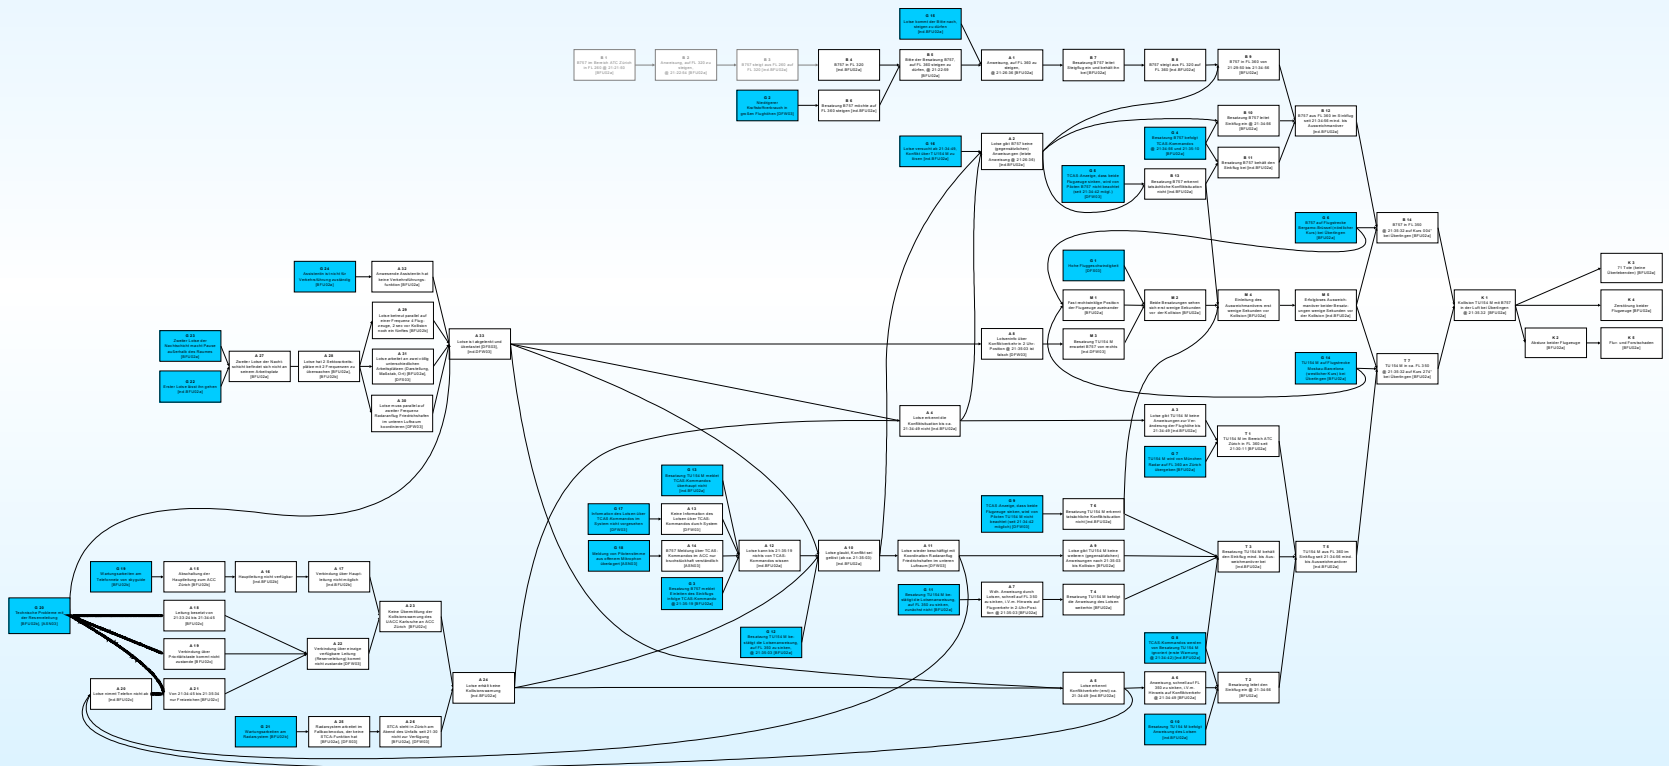
## Übersicht Gesamtgraph

- **Insgesamt 25 Grundursachen**
- **Sie lassen sich folgenden Bereichen zuordnen:**
  1. Lotse und Personalbesetzung im ACC Zürich
  2. Technik/Wartung
  3. Verhalten der Besatzungen und Funktionsweise des Traffic Alert and Collision Avoidance System (TCAS)
  4. Sonstige Aspekte

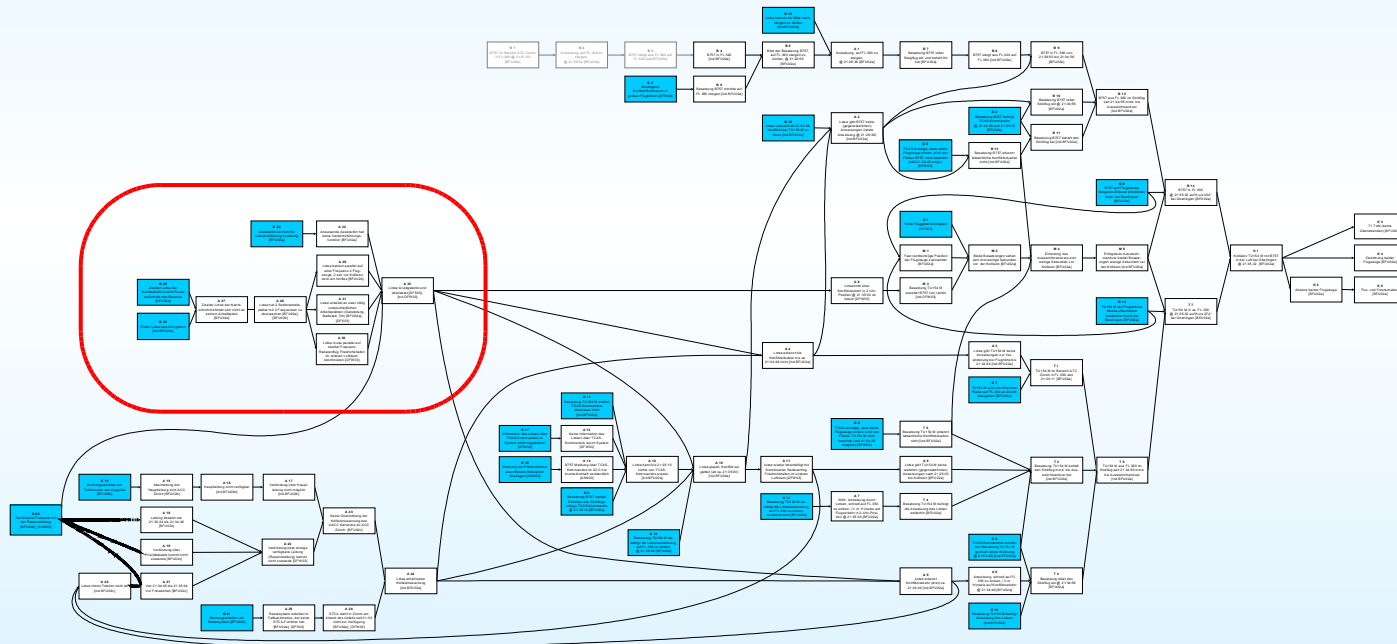
## 2.1 Bereich „Lotse und Personalbesetzung im ACC Zürich“

- Ein Lotse überwacht 2 Sektorarbeitsplätze
- Mit zwei völlig unterschiedlichen Aufgabenstellungen

- Lotse lässt zweiten Lotsen in die Pause gehen
  - Zweiter Lotse macht Pause außerhalb des Raumes
- Eigentlich ein Managementfehler

- Keine Einzelbesetzung der Sektorenarbeitsplätze mehr zulässig
- Reduzierung der Flugsicherungskapazitäten um 20%

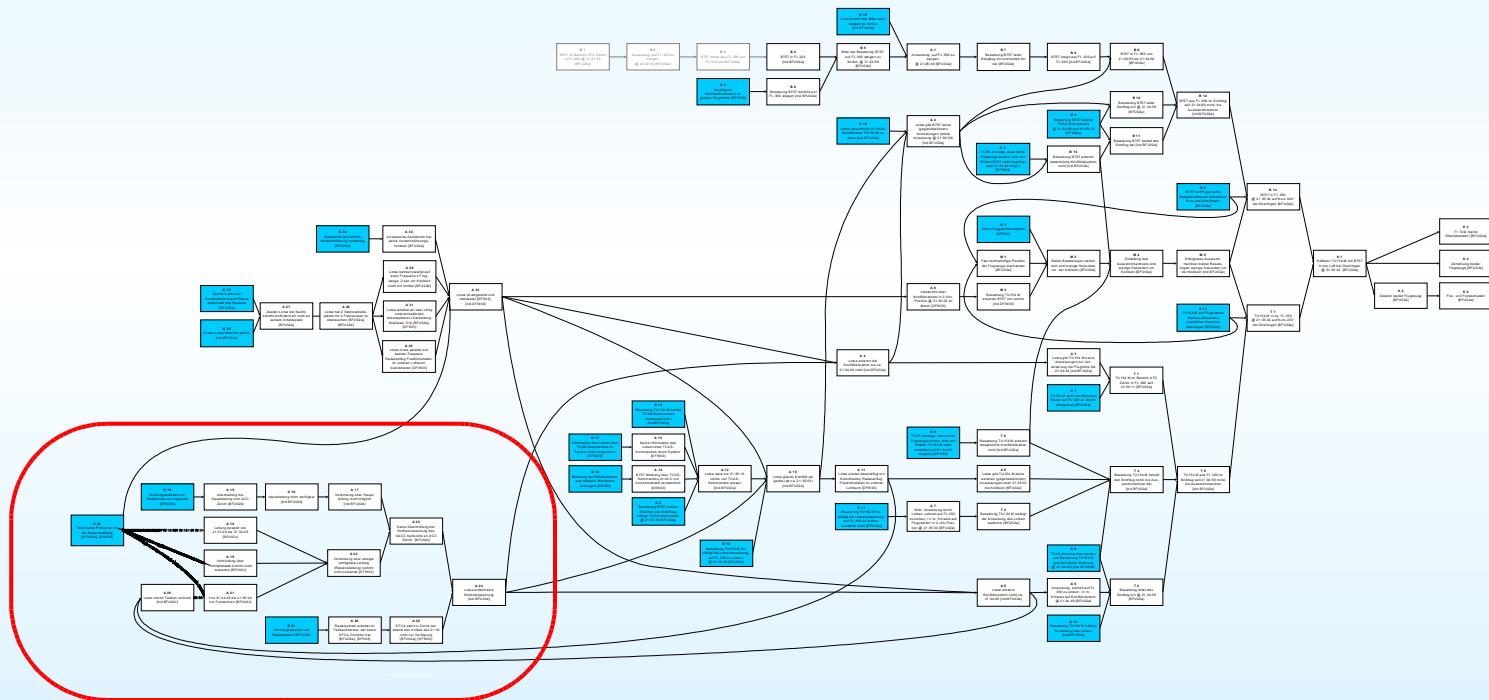
## 2.2 Bereich „Technik/Wartung“

- Radar arbeitet im Fallbacksystem ohne Short Term Conflict Alert (STCA)
- Es steht nur eine Telefonleitung zur Verfügung

- Wartungsarbeiten am Radarsystem des ACC Zürich
  - und **gleichzeitig** Wartungsarbeiten am Telefonnetz
  - **zudem** technische Probleme mit der einzigen zur Verfügung stehenden Reserveleitung (Telefon)
- Managementfehler

- **Zukünftige Maßnahmen**
  - Keine gleichzeitige Wartung mehrerer sicherheitsrelevanter Systeme
  - STCA im Radar-Fallbacksystem nachrüsten
  - Standardisierte Übergabeverfahren zwischen Kontrollsektoren
  - Sicherstellung, dass Lotse von TCAS-Kommandos erfährt (technische Lösung oder Verpflichtung der Flugzeugführer)

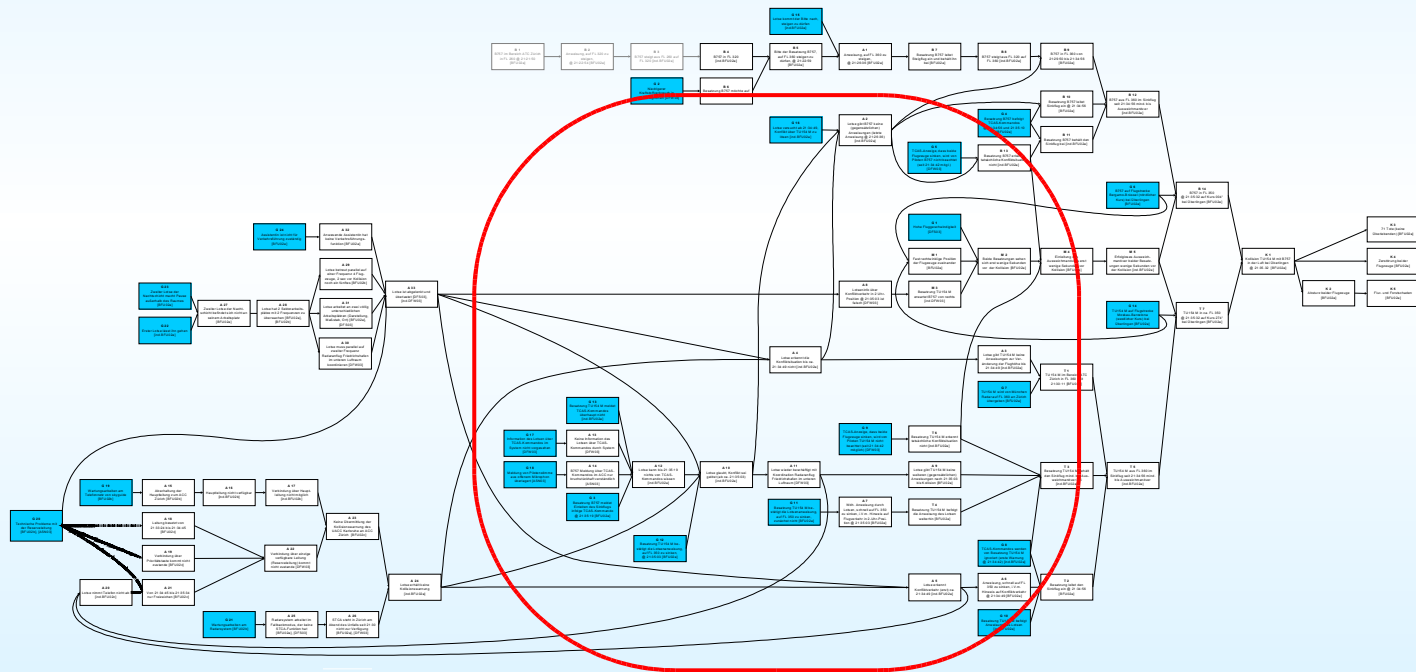
## 2.3 Bereich „Verhalten der Besatzungen und TCAS-Funktionalität“

- Beide Flugzeuge erhalten TCAS-Kommandos
- Lotse erfährt nichts von TCAS-Kommandos
- Besatzung TU154 M meldet widersprüchliche Anweisungen nicht
- Besatzung B757 erfährt nichts von Sinkfluganweisung an TU154 M

- Besatzung B757 *befolgt* TCAS-Kommandos
- Besatzung TU154 M *ignoriert* TCAS-Kommandos und befolgt gegensätzliches Lotsenkommando
- Beide Besatzungen melden TCAS-Alarm spät bzw. gar nicht
- Meldung des TCAS-Alarms durch B757 wird im ACC durch andere Meldung aus offenem Mikrofon überlagert
- Keine automatische Information des Lotsen über TCAS-Alarm im System vorgesehen
- Lotse versucht, den Konflikt über Sinkfluganweisung an TU154 M zu lösen (B757 erfährt nichts davon)

- Verpflichtung der Flugzeugführer durch International Civil Aviation Organisation (ICAO), in jedem Fall TCAS Folge zu leisten

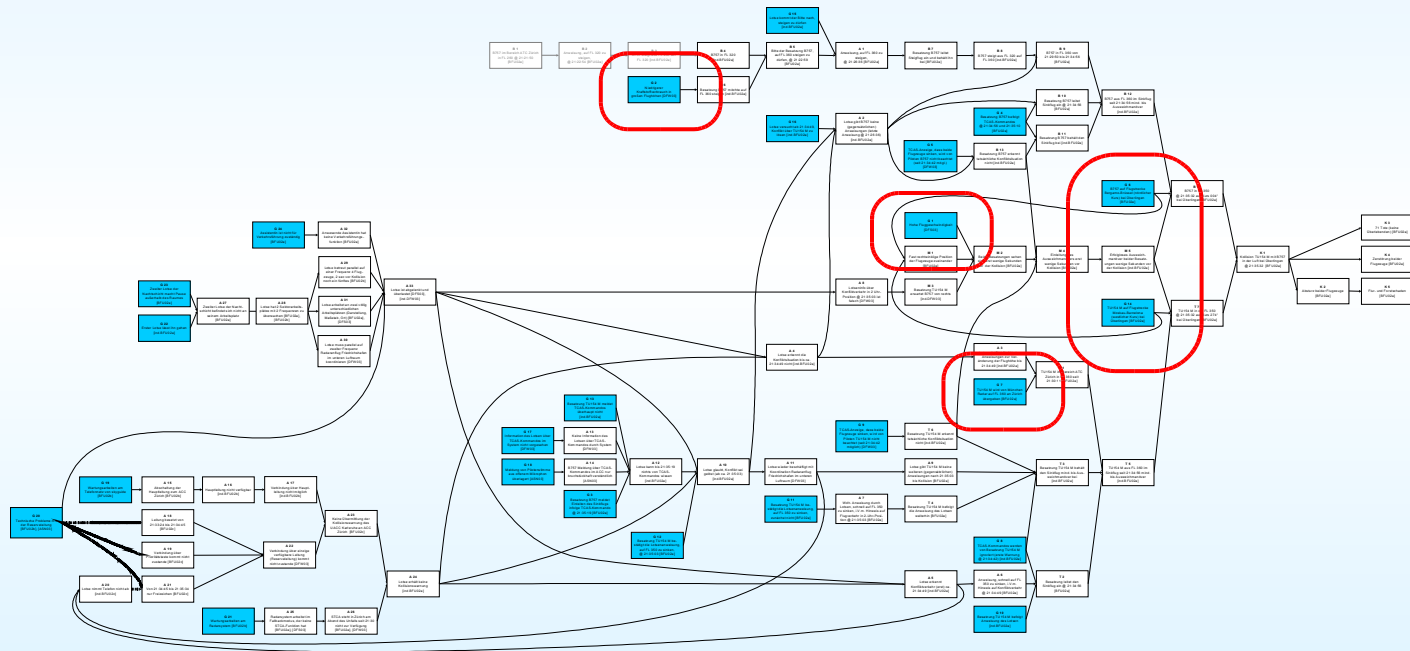
## 2.4 Sonstige Grundursachen

- Beide Flugzeuge auf sich kreuzendem Kurs (B757 nördlicher Kurs; TU154 M westlicher Kurs)
- Niedrigerer Kraftstoffverbrauch in großen Höhen
