Vergleichende Ursachenanalyse des Eisenbahnunfalls Neufahrn

Unfallhergang

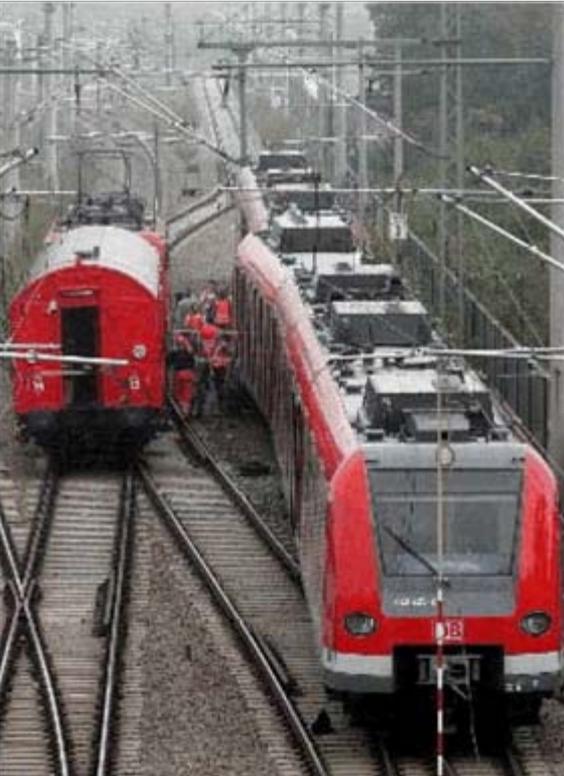
Bf Neufahrn (b Freising)
 (aus Richtung München Hbf)

- 16. August 2003 gegen 6:52 Uhr
- Münchener S-Bahnnetz
- nach Flügeln Zusammenstoß der beiden Zugteile
- 1,6 Mio. Euro Sachschaden
- 4 Schwerverletzte

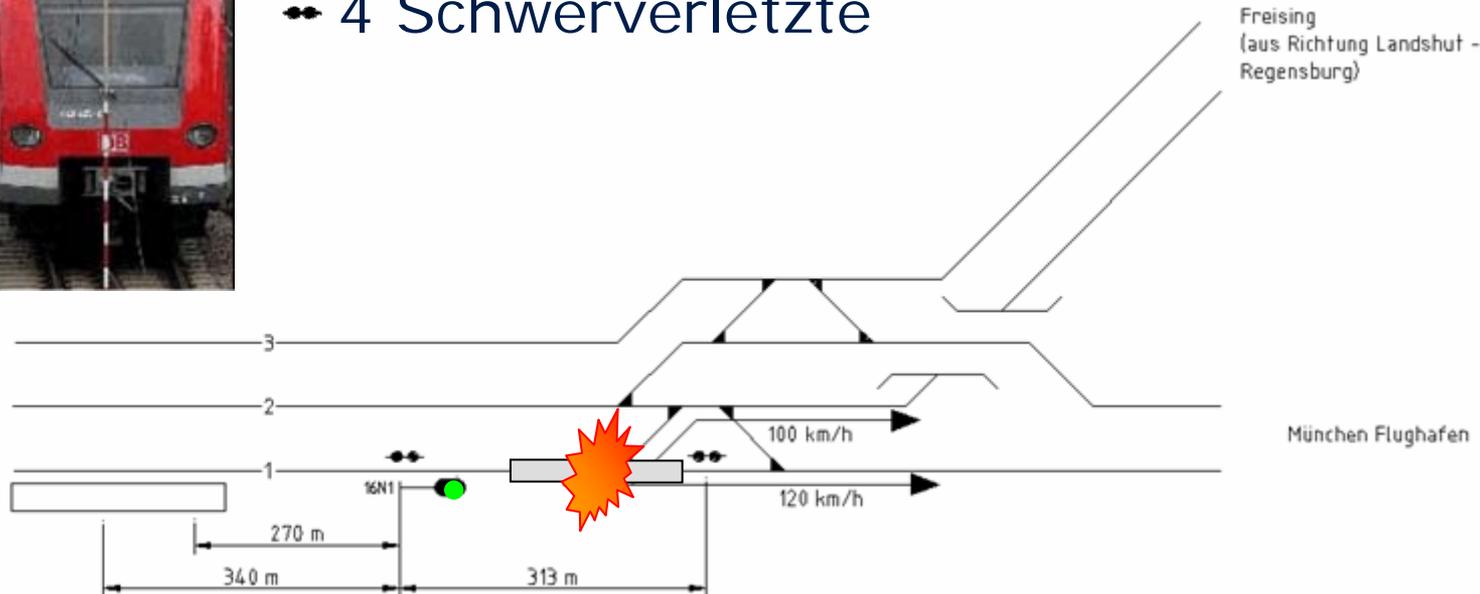
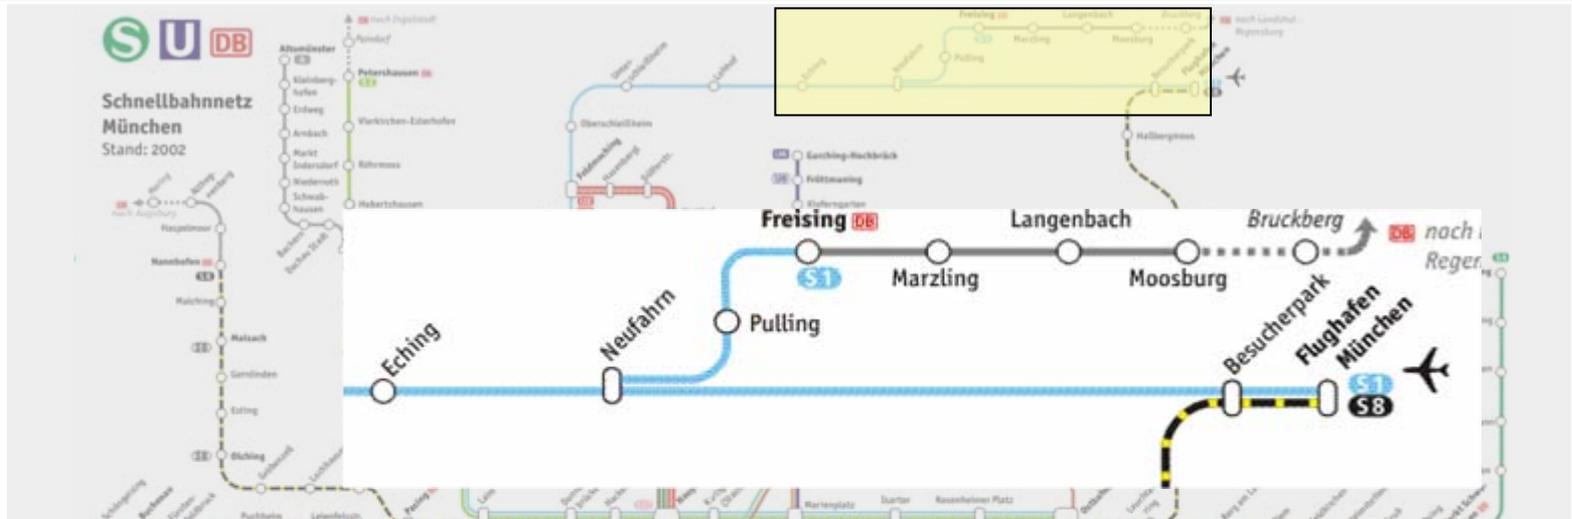
- November 1989
 - Inbetriebnahme ESTW Neufahrn (ESTW L90 von Alcatel)
- 28.11.1998
 - Inbetriebnahme „Neufahrner Spange“
(Strecke Neufahrn - Flughafen München)
 - Seitdem Flügelung der S1 in Neufahrn
→ ein Zugteil nach Freising, das andere zum Flughafen

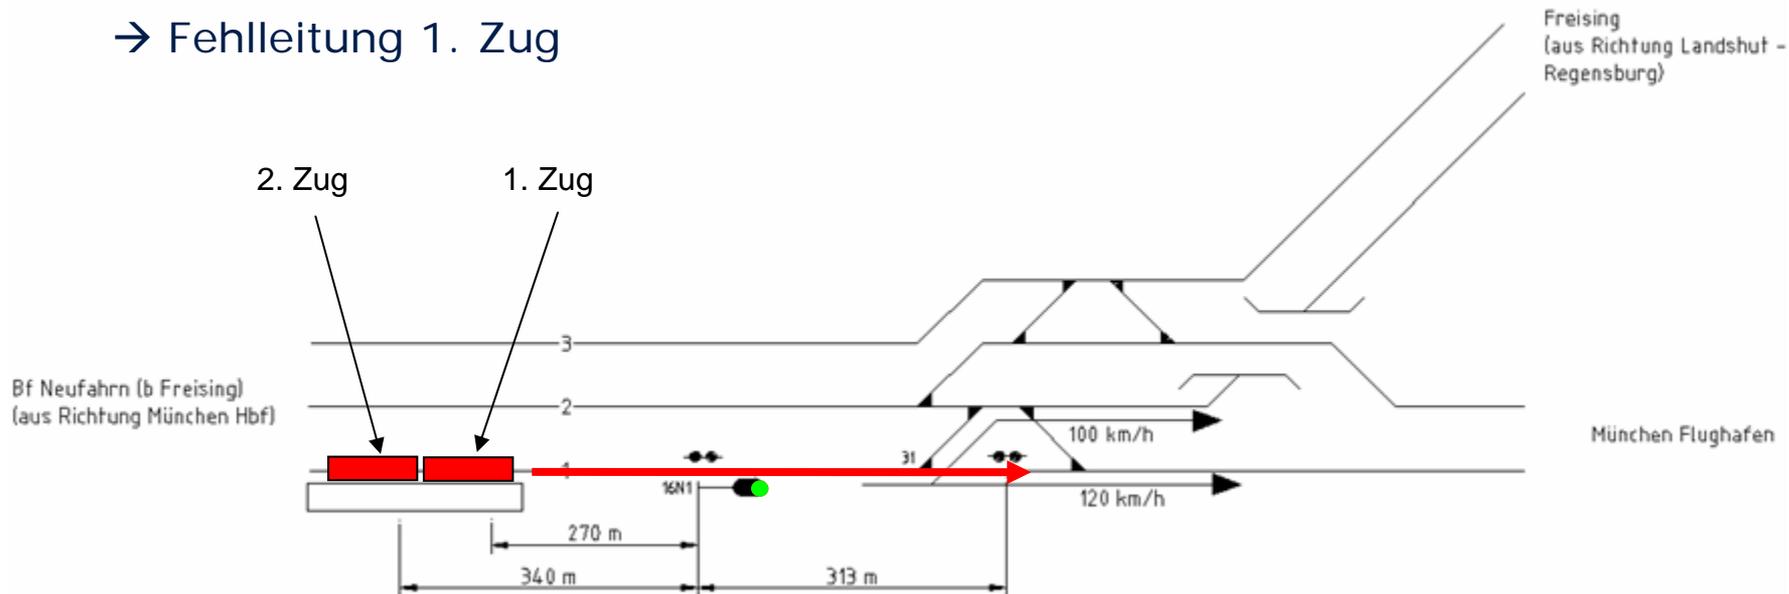
•• Bauarbeiten

→ Beginn der Zugfahrt abweichend in München Hbf statt in München Ostbahnhof

•• Fehlerhafte Unterlagen

→ Eingabe der falschen Steuerziffer in die ZN-Anlage

→ Einlauf der Fahrstraße „München-Flughafen“ statt „Freising“

•• Nichtoffenbarung des Fehlers durch Tf (1. Zug) bei Abfahrt in Neufahrn

→ Fehlleitung 1. Zug

- Tf bringt 1. Zug nach Erkennen der Fehlleitung noch vor Erreichen des Haltfallabschnitts für das Ausfahrtsignal zum Stehen

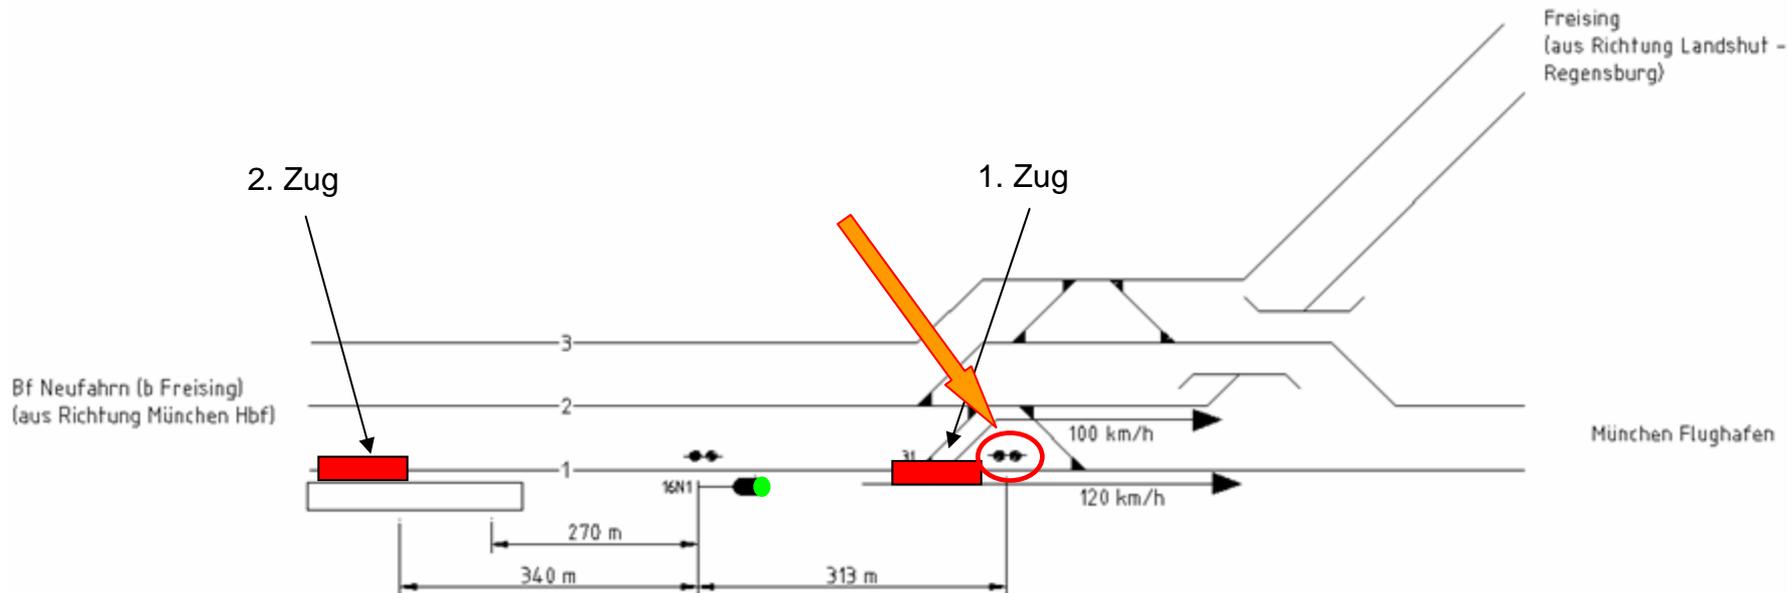
- Tf (2. Zug) missachtet KoRil 408.0331 und fährt am noch auf Fahrt stehenden Ausfahrtsignal vorbei

→ Zusammenstoß mit dem im Bereich der Weiche 31 stehenden 1. Zug
